COMUNE DI CAROVIGNO

PIANO URBANISTICO GENERALE

Allegati
Schede Beni Culturali

SCHEDA DI INVENTARIO DEI BENI CULTURALI

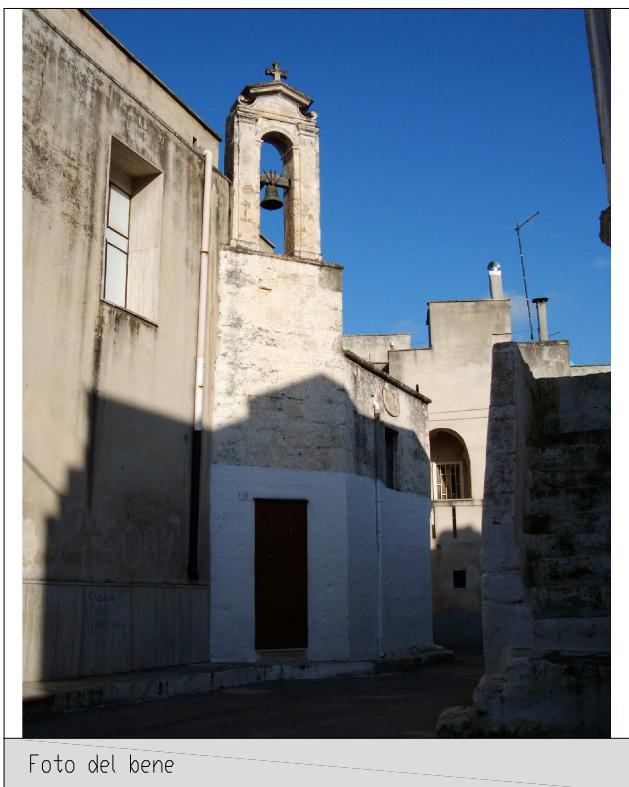
Foto del bene

CHIESA DI SANT'ANGELO

Di impianto normanno è intitolata all'Arcangelo Michele. Non se ne hanno notizie fino al 1558, anno in cui è testimoniata la sua esistenza all'interno delle mura del borgo medievale. Nel 1845 fu ricostruita.

MEDIOCRE

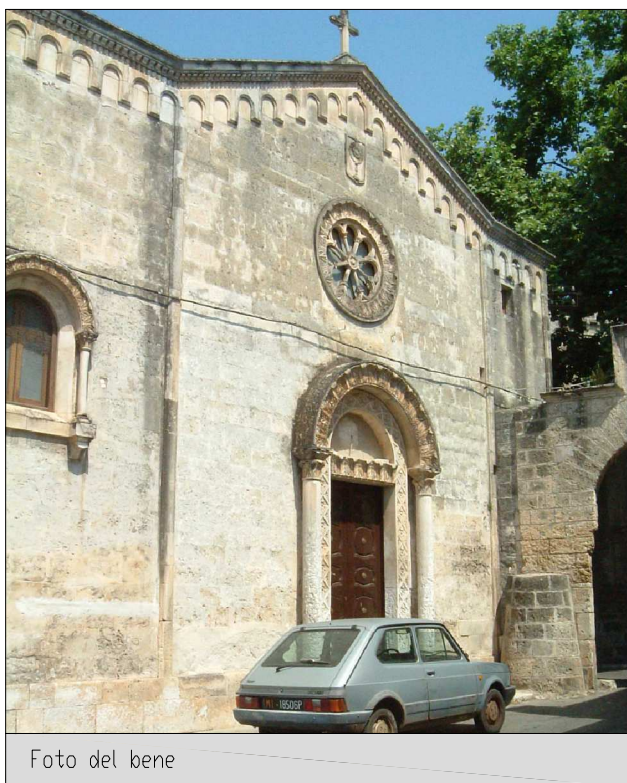
Foto del bene

CHIESA DI SANT'ANNA

Edificata tra la fine del '600 e l'inizio del secolo successivo, fu "ius patronatus" del feudatario di Carovigno Michele Imperiale.
La chiesa, attigua al castello, ne ha seguito tutte le vicende risultando cappella privata dei successivi feudatari.

DISCRETO

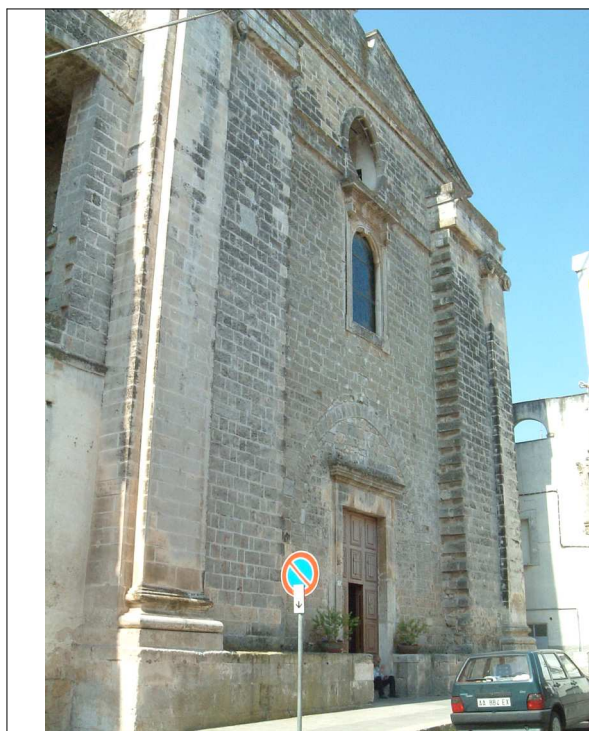
Foto del bene

Tipo bene culturale/denominazione
CHIESA MATRICE

Descrizione	
Dedicata all'Assunta, sorge sull'asse viario che mette in comunicazione Porta Brindisi con Porta Nuova. Nota come chiesa di S. Antonio, fu costruita nel XIV secolo, successivamente ampliata nel XVI secolo e di recente restaurata.	
PROPRIETA'	ENTE ECCLESIASTICO
USO ATTUALE	CHIESA
STATO DI CONSERVAZIONE	BUONO

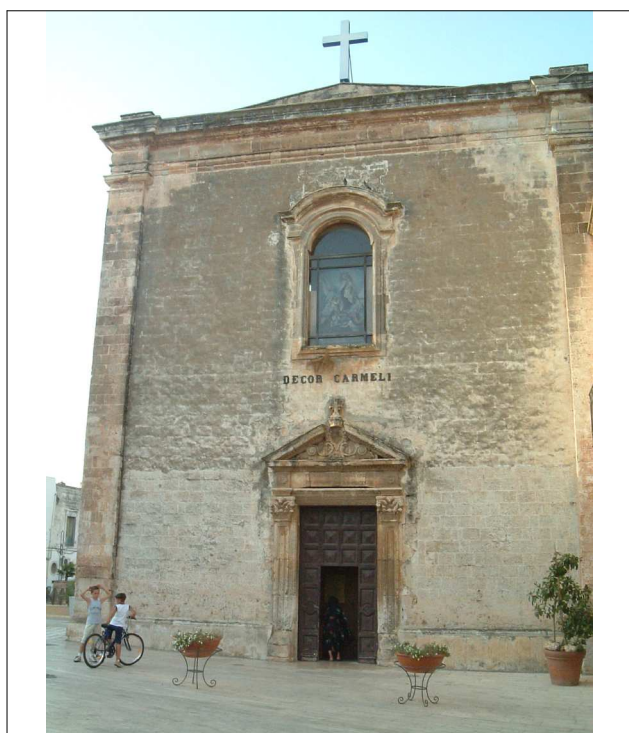
Foto del bene

CHIESA DEL CARMINE

La chiesetta, realizzata nel XVI secolo e facente parte in origine del Convento dei Carmelitani, diviene chiesa parrocchiale nel 1979. Ad unica campata voltata con botte unghiata, presenta facciata a capanna con portale di ingresso rettangolare sormontato da una lunetta affrescata.

MEDIOCRE

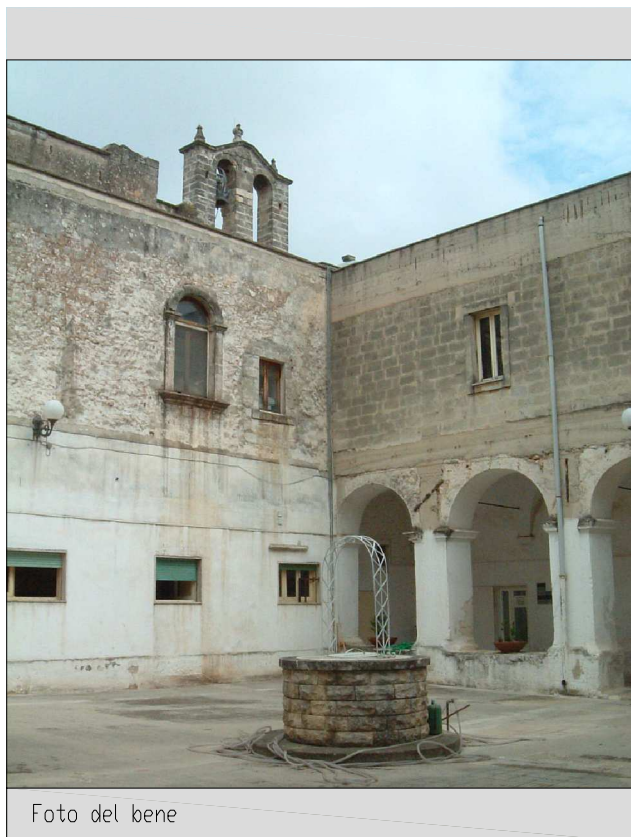
Foto del bene

CONVENTO DEI CARMELITANI

Il convento, risalente al '500, ha pianta quadrangolare con chiosco centrale. Nel corso del XVIII secolo ha subito modifiche sostanziali sia all'interno del chiostro che sui prospetti, con l'inserimento di loggiati e finestre e di motivi decorativi barocchi. Da notare il campanile a vela posto sul lato ovest del fabbricato.

MEDIOCRE

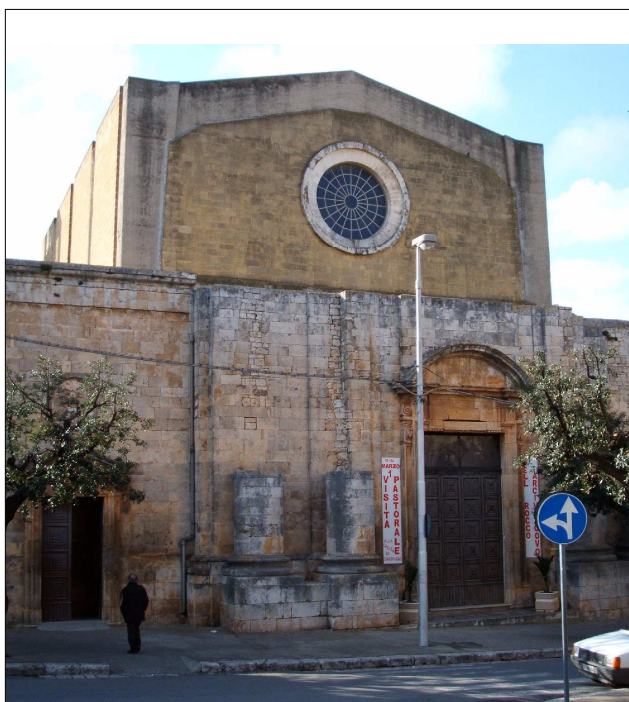
Foto del bene

CHIESA NUOVA

I lavori di costruzione della nuova chiesa Matrice iniziarono nel 1783 e prevedevano una struttura di grandi dimensioni, come si evince dalle base delle colonne sul prospetto principale. Per insufficienza di fondi i lavori si bloccarono fino alla ripresa nel 1954. La chiesa fu poi ultimata nel 1977, sebbene con un nuovo e più modesto progetto.

BUONO

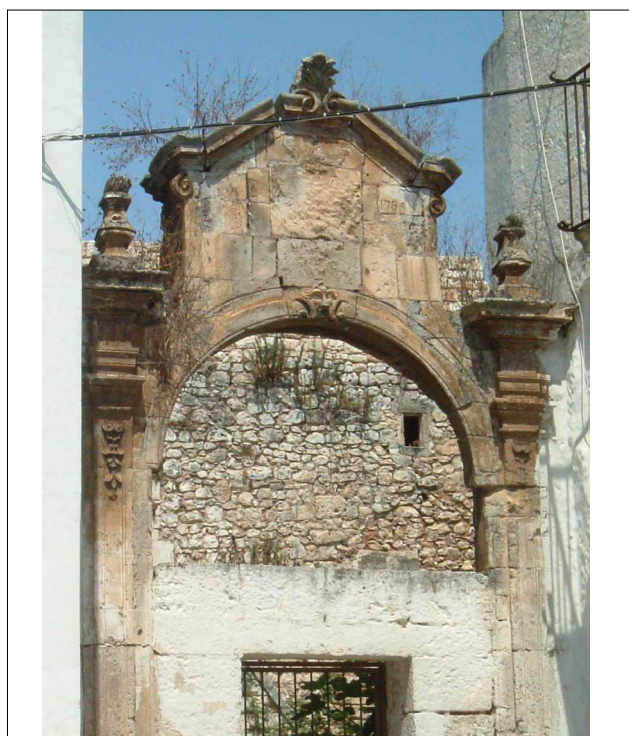
Foto del bene

Tipo bene culturale/denominazione
PORTALE DI VIA CHIESA MADRE

Descrizione	
<p>A ridosso della via Chiesa Madre, il portale individua l'accesso ad una corte sulla quale affacciano diversi edifici oggi abbandonati. E' composto da un arco a tutto sesto decorato al centro e sormontato da un timpano e da due lesene. Oggi risulta in parte tomagnato.</p>	
PROPRIETA'	ENTE ECCLESIASTICO
USO ATTUALE	
STATO DI CONSERVAZIONE	MEDIOCRE

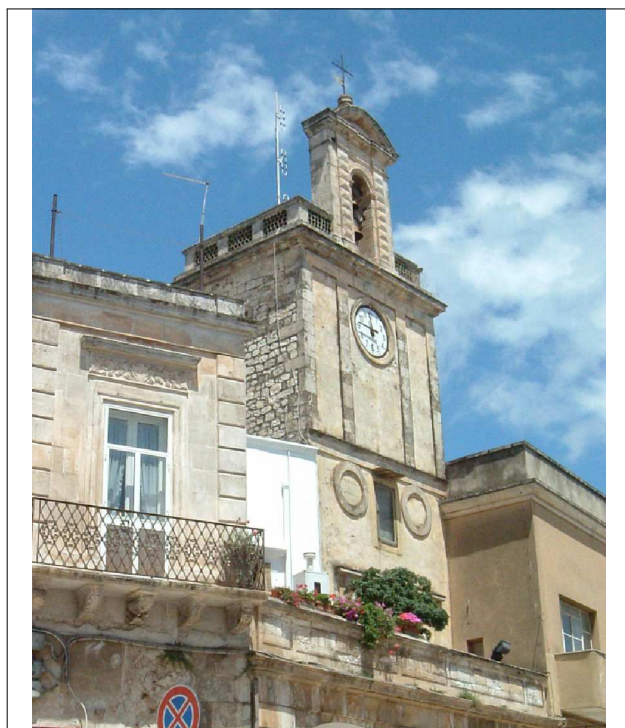
Foto del bene

Tipo bene culturale/denominazione
TORRE DELL'OROLOGIO

PROPRIETA'
USO ATTUALE
STATO DI CONSERVAZIONE BUONO

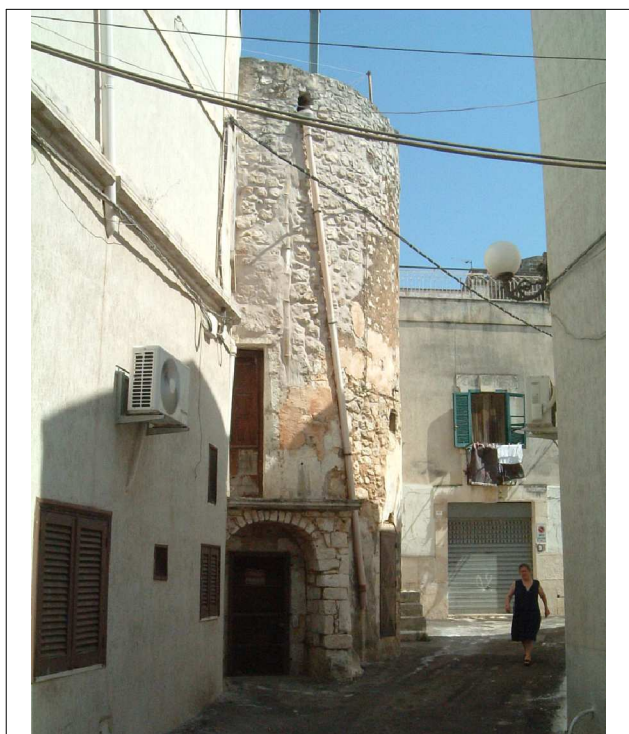
Foto del bene

TORRE GIRANDA

Il primo nucleo fortificato, cui si accedeva da Porta Brindisi, Porta Nova e dall'Arco del Prete, risulta essere di origine messapica. Esso era delimitato da spesse mura di cinta, successivamente rinforzate e integrate dapprima in epoca romana e poi in periodo medievale, da quattro torri di cui due rettangolari e due rotonde, tra le quali appunto la Torre Giranda.

MEDIOCRE

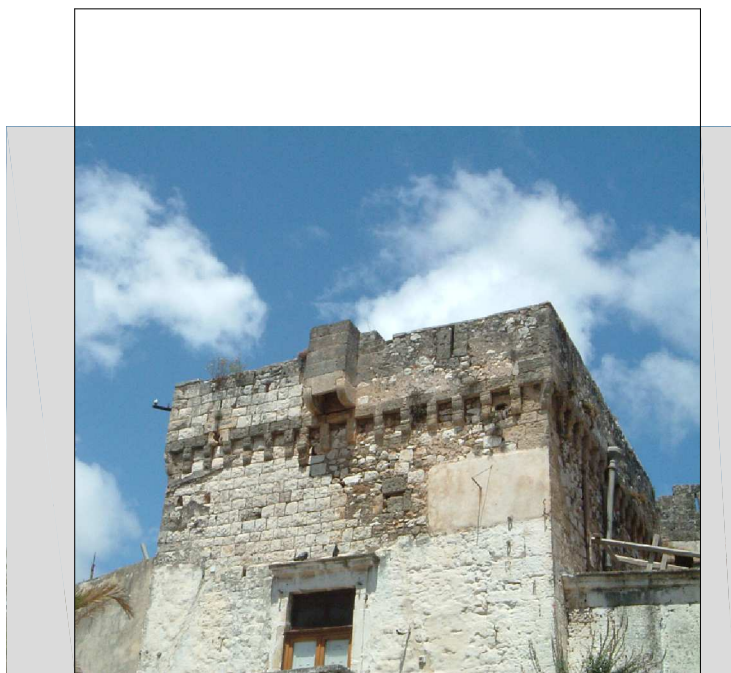
Foto del bene

TORRE A BASE QUADRATA

Il primo nucleo fortificato, cui si accedeva da Porta Brindisi, Porta Nova e dall'Arco del Prete, risulta essere di origine messapica. Esso era delimitato da spesse mura di cinta, successivamente rinforzate e integrate dapprima in epoca romana e poi in periodo medievale, da quattro torri di cui due rotonde e due rettangolari, tra le quali appunto la Torre in foto, situata immediatamente vicino a Porta Brindisi.

MEDIOCRE

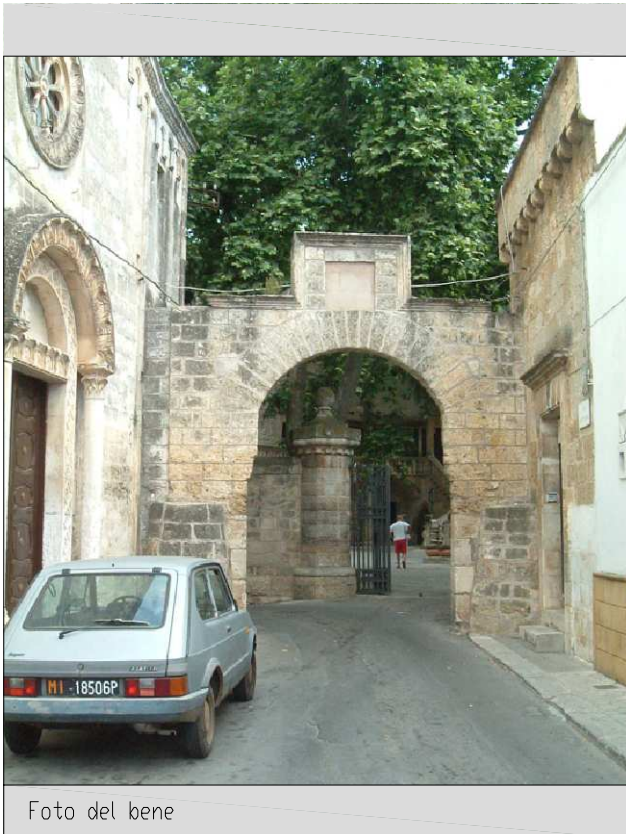
Foto del bene

PORTA NOVA

Il primo nucleo fortificato, cui si accedeva da Porta Brindisi, Porta Nova e dall'Arco del Prete, risulta essere di origine messapica. Esso era delimitato da spesse mura di cinta, successivamente rinforzate e integrate dapprima in epoca romana e poi in periodo medievale, da quattro torri di cui due rettangolari e due rotonde.
La Porta Nova, rappresentata in foto, è immediatamente vicina al Castello di cui ne individua l'ingresso.

BUONO

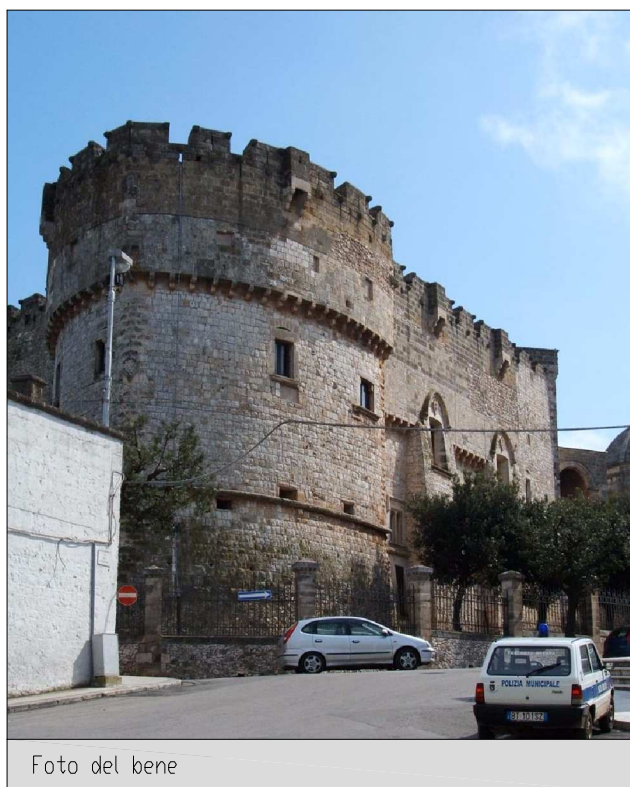
Foto del bene

CASTELLO DENTICE DI FRASSO

Costruito all'interno della cinta muraria dell'antico nucleo urbano nel 1300, fu edificato su una preesistenza dell'XI sec. Ha impianto triangolare con tre torrioni ai vertici uno di forma quadrangolare, uno circolare e uno a mandorla. Le trasformazioni subite nel corso dei secoli snaturano il suo carattere difensivo convertendolo in residenza.

BUONO

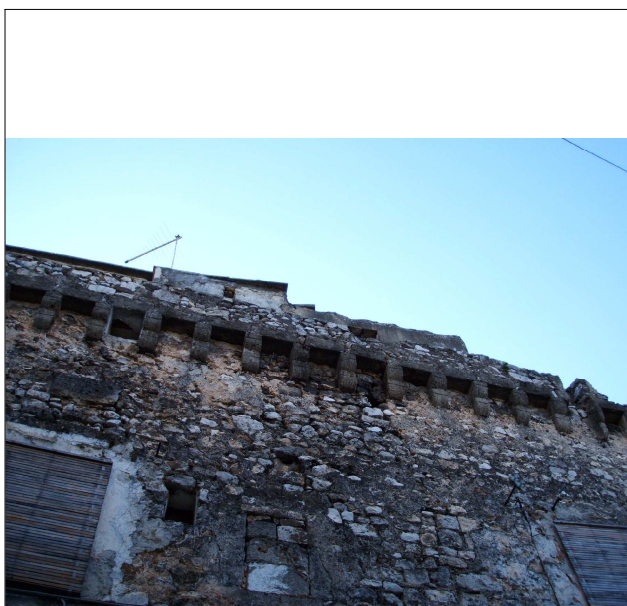
Foto del bene

Tipo bene culturale/denominazione
MURA FORTIFICATE

Descrizione	
<p>Il primo nucleo fortificato, cui si accedeva da Porta Brindisi, Porta Nova e dall'Arco del Prete, risulta essere di origine messapica. Esso era delimitato da spesse mura di cinta, successivamente rinforzate e integrate dapprima in epoca romana e poi in periodo medievale, da quattro torri di cui due rettangolari e due rotonde.</p>	
PROPRIETA'	///
USO ATTUALE	PERIMETRO ABITAZIONI
STATO DI CONSERVAZIONE	MEDIOCRE

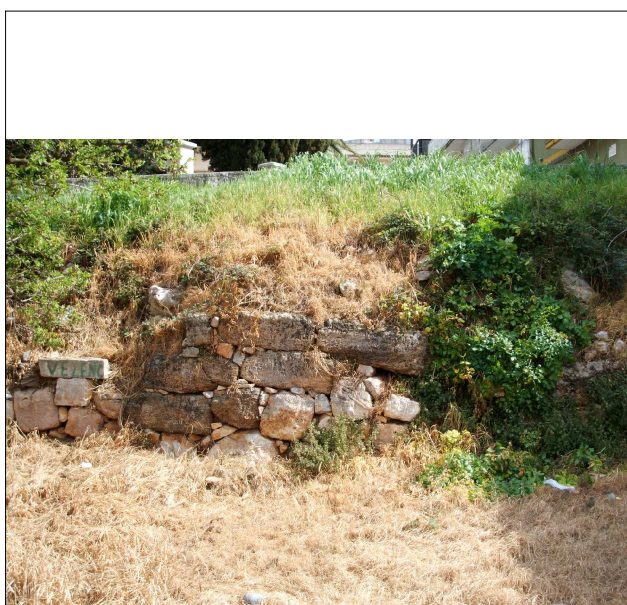
Foto del bene

MURA MESSAPICHE

Il muro in opera quasi quadrata risulta l'unica testimonianza visibile dell'età messapica. Posto all'incrocio tra via Brandi e via Emilia, ha lunghezza pari a 15 metri ed altezza pari a 3,50.

PESSIMO
